## REVOX B-261 : Netzteil defekt

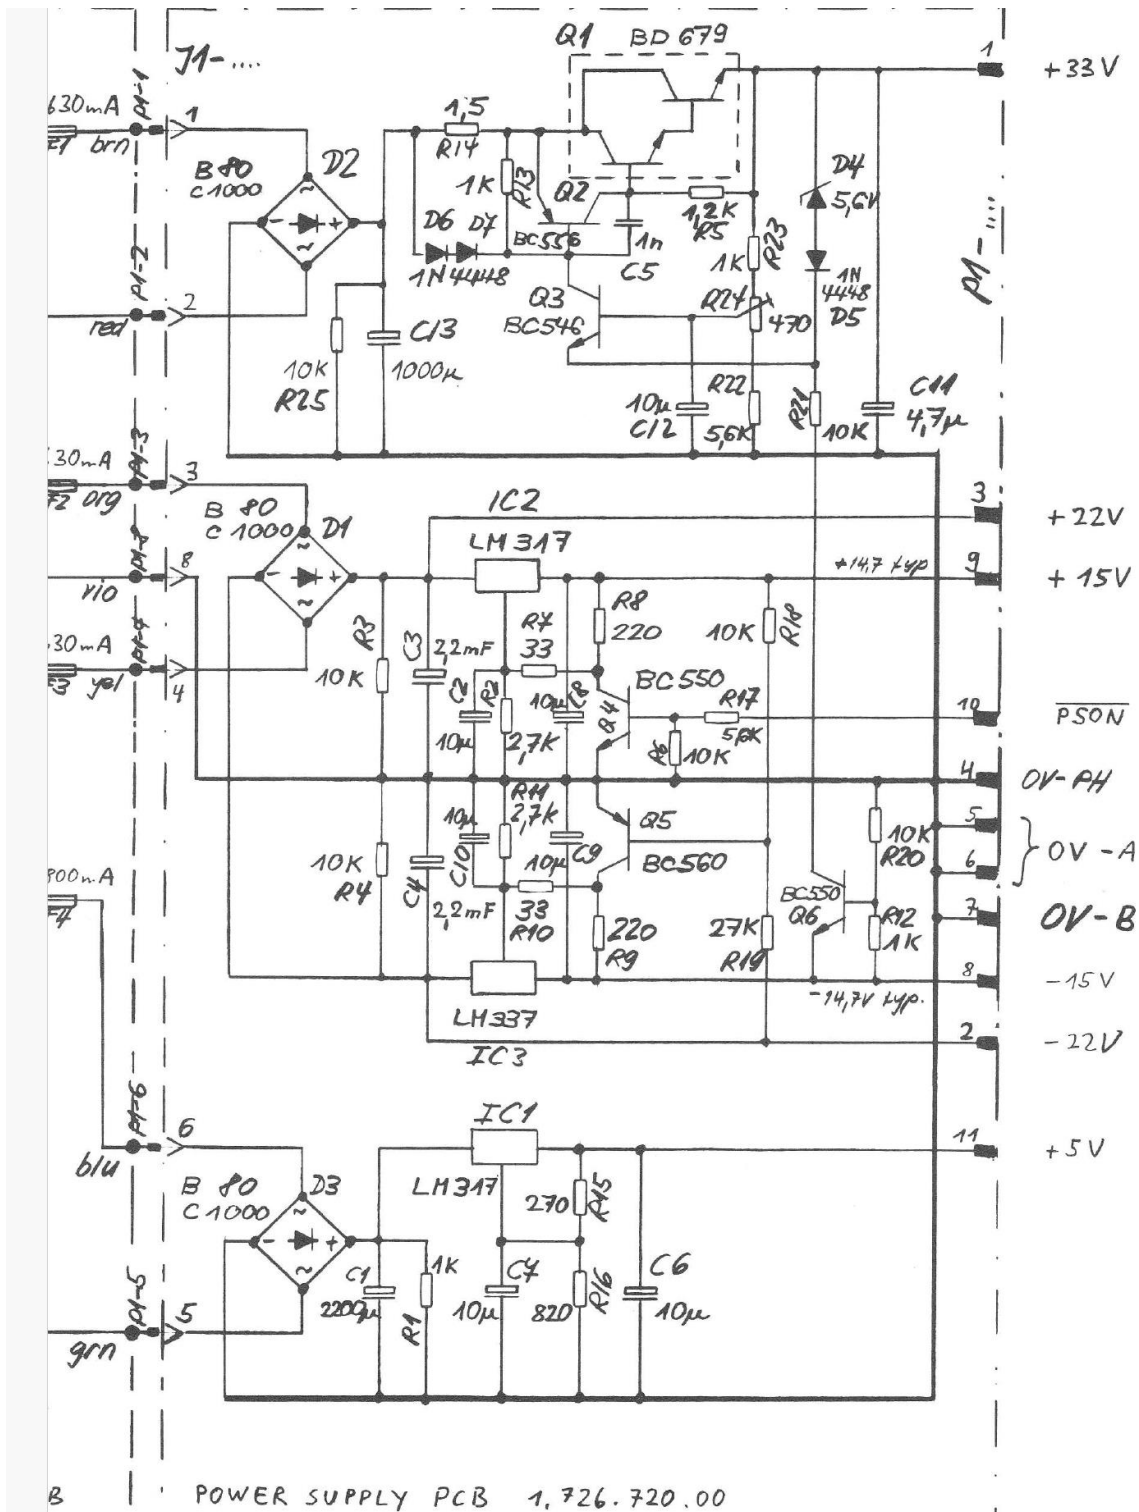
Die Schaltung enthält einige Tricks. Zunächst ist mal zu erkennen, dass da eine Sicherung realisiert wurde. Der Spannungsabfall an einem 1,5 Ohm Widerstand wird beim Überschreiten von 1A den Q2 kurzschließen. Damit sperrt der Leistungstransistor, der hier ein Darlington ist.

Die Regelung der Spannung ist etwas komplizierter. Erst nach genauem Betrachten der Schaltung fiel mir der Q6 auf, der seine Ansteuerung im -15V-Teil erhält. Und dann wurde mir bewusst, dass der einen Einfluss auf die Regelung des

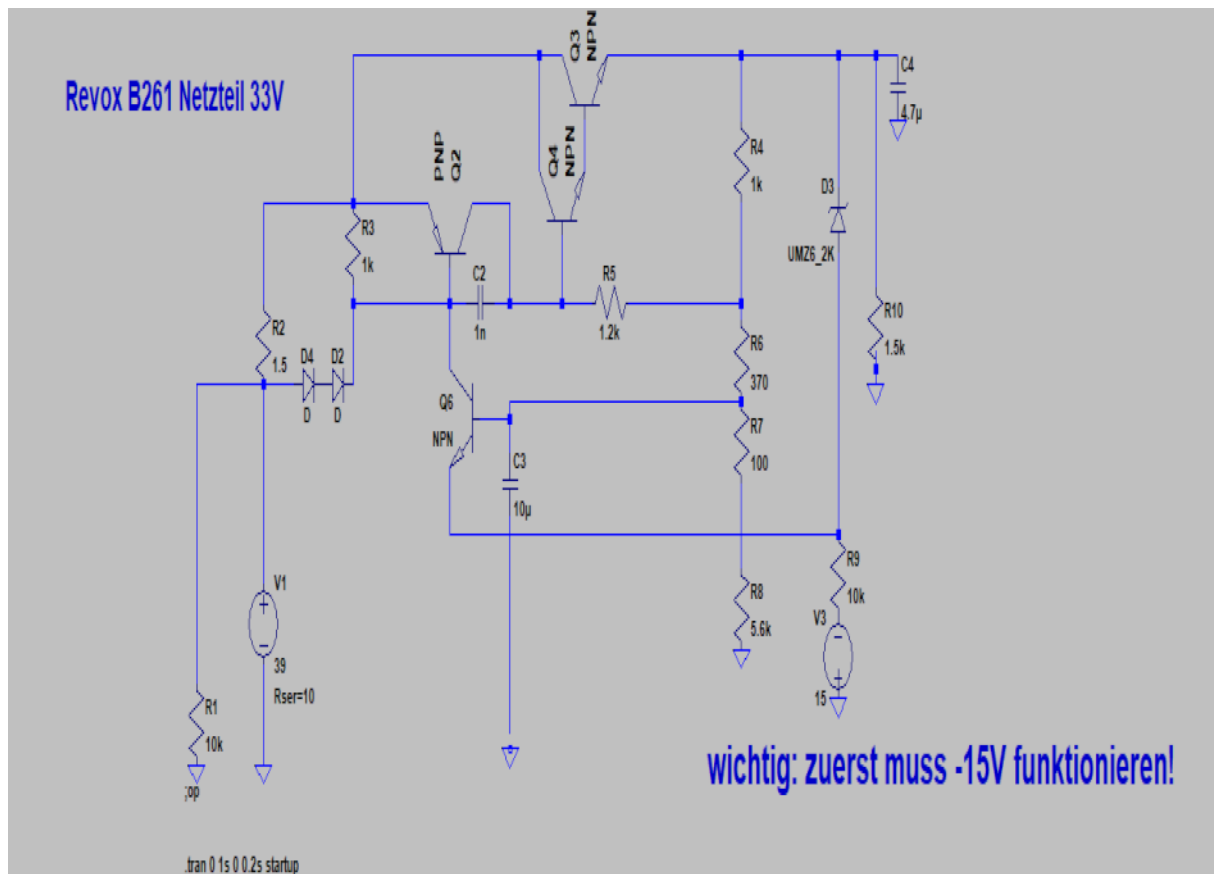
33V-Teils hat. Wie konnte ich aber nicht sofort aus der Schaltung erkennen. Deshalb machte ich eine Simulation mit LT-Spice. Das Programm ist kostenlos, erfordert aber eine Einarbeitung.

Es stellen sich nur dann die richtigen Ansteuerspannungen am Leistungstransistor ein, wenn das -15V-Netzteil hochgefahren ist. Es macht also keinen Sinn, den 33V-Teil mit einem Labornetzteil zu untersuchen und dabei den 10k (R9) einfach an Masse zu legen. Die Messwerte der ausgegebenen Gleichspannung sind stets 0V! Im +33V-Teil blieb der BD679 immer gesperrt.

Vermutlich wollten die Entwickler eine Reihenfolge beim Aufbau der Betriebsspannungen gewährleisten.
