Mein Ten Tec Triton IV

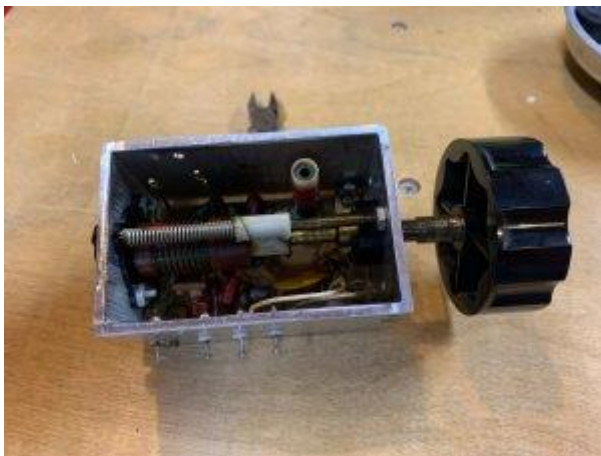
Der TRX wurde als defekt angeboten, weil er den bekannten Fehler hatte. Der Antrieb für den VFO(hier PTO) war „eingerostet“. Genauer gesagt hatte sich das Fett verharzt und blockierte total, sodass man die Frequenz nicht einstellen konnte.

Eine Schraubspindel bewegt einen Eisenkern in der Spule. Das Gehäuse ist aus massivem Alu(5mm dick). Es wird mit zwei Schrauben an der frontplatte gehalten. Eine dritte Schraube muss man herausdrehen, die sonst das Schieben nach hinten verhindern würde. Aber immer noch wollte das Ding nicht aus dem Rahmengerüst heraus. Irgendwas blockierte. Und ich suchte zunächst vergebens. Am nächsten Tag ging ich systematisch vor. Ich entdeckte eine vierte Schraube, die ganz

Die Ömer in den USA schreiben viel über die Auflösung des verharzten Fettes. Bestimmte Chemikalien sollte man auf keinen Fall anwenden. Und die meisten berichten von der totalen Zerlegung des Antriebs. Das aber ist nur geübten Anwendern zu empfehlen. Die Sache ist kompliziert und man verliert leicht die winzigen Teile und kriegt das alles nicht mehr zusammen. Ich dachte nach. Im Reparaturcafe verwende ich immer Ballistol, wenn die Antriebe der Küchenmaschinen verharzt sind. Das Lösungsmittel ist für Lebensmittelmaschinen zugelassen, weil ungiftig. Dieses alte

Hilfsmittel dringt tatsächlich in die kleinsten Ritzen und oxidiert das Messing nicht. Und siehe da, nach etwa einer Stunde war das Fett gelöst. Ich machte einige Drehungen und dann ging die Spindel wieder samtweich von einem zum anderen Ende. Der Antrieb war gerettet.

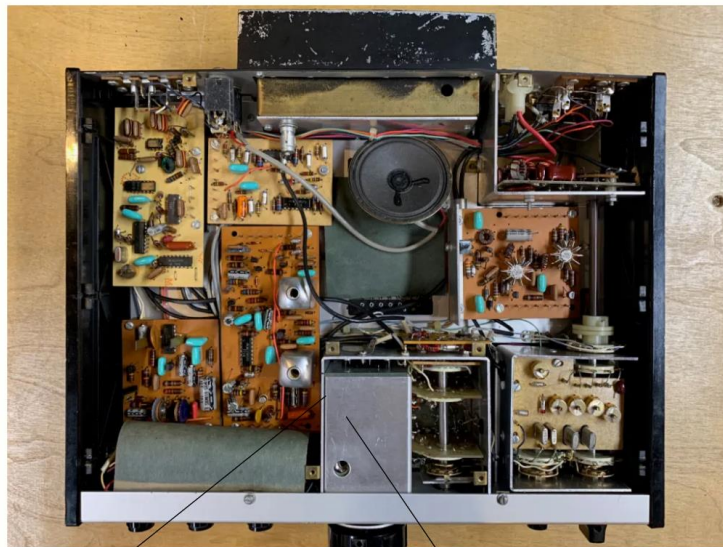
am Boden mit einem Winkel verbunden war. Diese Schraube wurde durch einen Kabelbaum abgedeckt und war fast unsichtbar. Man musste es wissen oder der Entwickler sein, um das Rätsel zu lösen. Nirgendwo wurde auf diese Schraube hingewiesen. Nach dem Entfernen hatte ich dann das Ding in der Hand.

und unten links ist die 4. Schraube!

hier ist der PTO

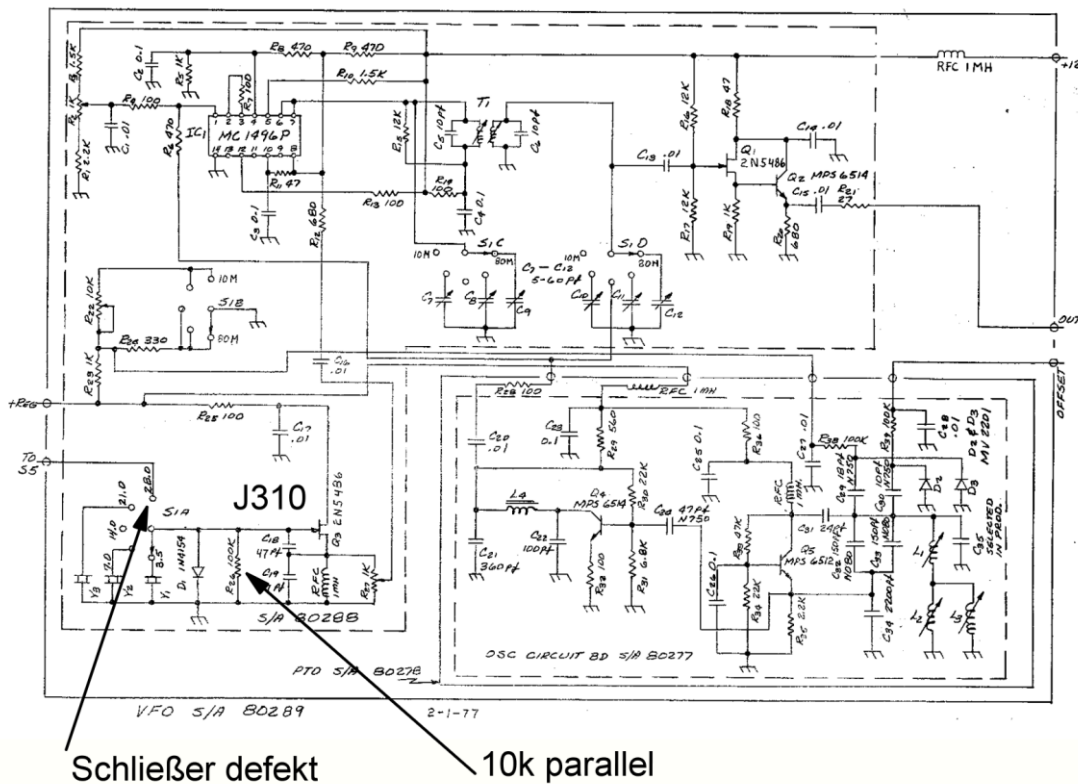
3-13

Hier war kein Empfang. Eine Prüfung des Bandsetzoscillators zeigte in diesem Frequenzbereich stets eine Mischfrequenz von 12 MHz. Hier das Schema der Bandsetzfrequenzen:

Mein Verdacht fiel auf den Drehschalter, den Wellenschalter für die Bereiche. Und tatsächlich war der eigentliche Schalter nicht mehr funktionsfähig. Der Schließer, der den 10m-Betrieb mit den vier Zusatzquarzen zuschalten sollte, tat es nicht mehr. Nun ist der aber über einen „Seilzug“ mit einem weiteren Drehschalter verbunden, der sich in der Nähe der Quarze befindet. Und hier war ein Segment nicht beschaltet. Ich verlängerte also die Zuleitung zu den Quarzen über diesen Schalter um ca. 8 cm und nutze nur diesen einen Schließer, der für die 4 Quarze benötigt wird.

Nun untersuchte ich den FET. Ein chinesischer Komponententester zeigte zwei Dioden. Ich tauschten den FET gegen einen J310 aus. Jetzt zeigten sich die Frequenzen für 10m am Mischereingang für den RX, wenn ich den jeweiligen Quarz mit dem Finger berührte. Und der Komponententester bildete auch einen FET ab. Also war der Oszillator immer noch nicht schwingfreudig. Ich half nach und lötete über den Gatewiderstand(R26,100k) nach Masse einen 10k. Erfolg! Der Bandsetzoszillator funktioniert jetzt so, wie er es soll. Und er schwingt immer verlässlich an.
